Penanganan Kerusakan Melintang Pada Perkerasan Kaku Paket I.4 – Pembangunan Jalan Kawasan Industri Terpadu (KIT) Batang

ABSTRACT

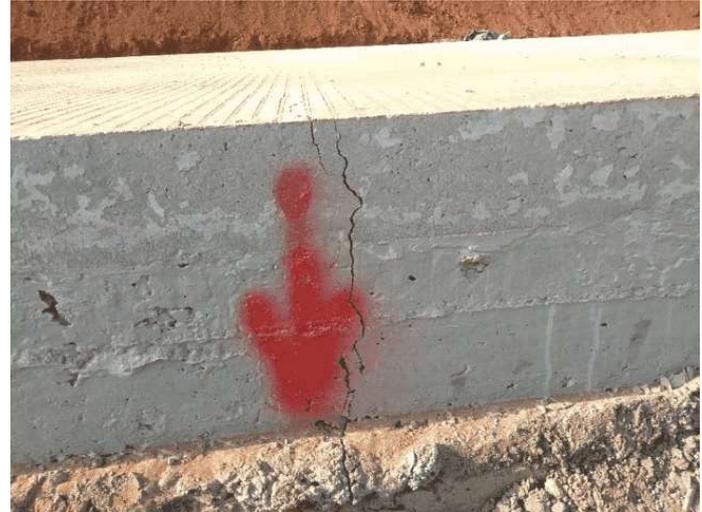
Gambar 4 Tampak Samping Retak Melintang
(*Transversal Cracking*)

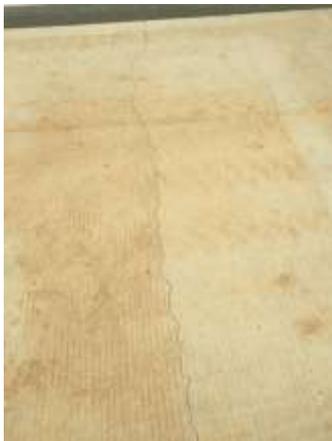
Gambar 3 Retak Melintang (*Transversal Cracking*) pada *Rigid Pavement*

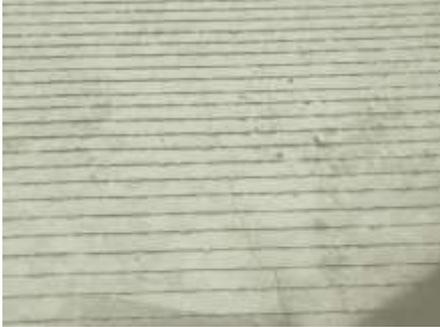
Gambar 7 Contoh Kerusakan Retak Melintang STA 6+685 L2

Berdasarkan SE Panduan Pemilihan Teknologi Pemeliharaan Preventif Perkerasan Jalan Dirjen PUPR Tahun 2017 kasus tersebut termasuk kedalam kategori kerusakan rendah karena lebar retak < 3 mm, dan sebaran retakan < 10% slab tinjauan Teknologi preventif yang disarankan berupa :

- (1) *PCC Joint and Crack Sealing*
- (2) *Dowel Retrofitting*

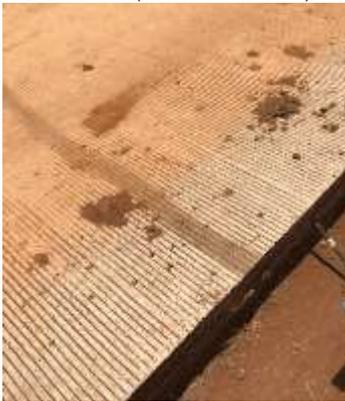
Gambar 8 Contoh Kerusakan Retak Melintang STA 0+465 R2

Berdasarkan ASTM D 6433 Tahun 2007 kasus tersebut termasuk kedalam kategori kerusakan sedang/menengah karena lebar retak diantara 3-13 mm, dan sebaran retakan pada 10-30 % slab tinjauan. Teknologi preventif yang disarankan berupa :

1. *PCC Joint and Crack Sealing*
2. *Partial Depth Repair*
