## Penilaian Kondisi Jalan Metode Pci, Sdi, Dan Iri Pada Jalan Poros Samarinda - Bontang

Jurusan Teknik Sipil, Politeknik Negeri Samarinda

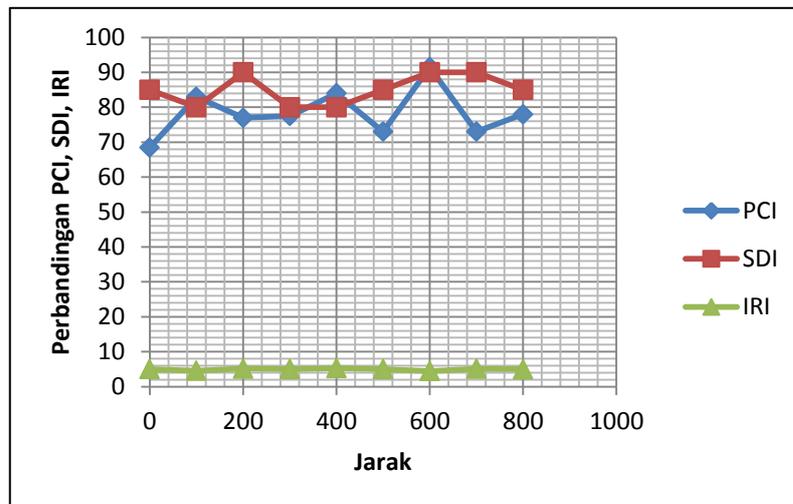
Gambar 4. Grafik nilai PCI, SDI, dan IRI pada Jl. Ahmad Yani II (SMD-BTG)

1. Pada ruas Jl. Ahmad Yani 2 jalur kiri (SMD-BTG) disimpulkan memiliki kondisi perkerasan 100% baik menurut metode PCI dan 100% sedang menurut metode SDI dan IRI.

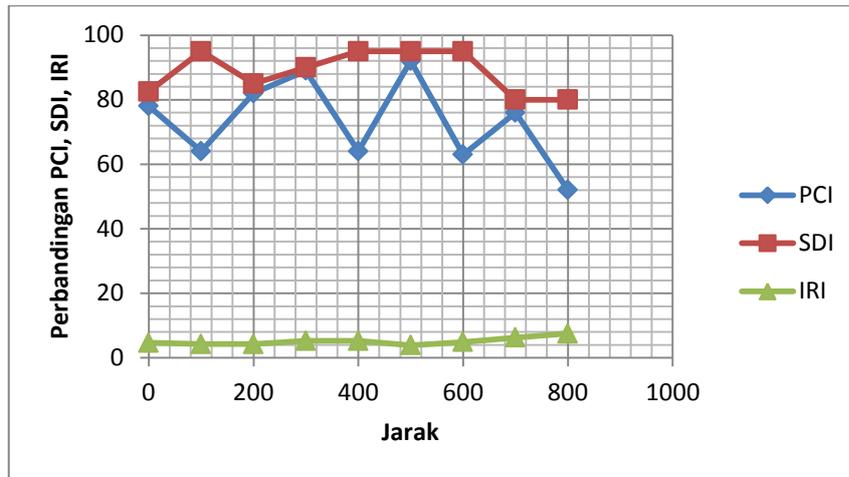
Gambar 5. Grafik nilai PCI, SDI, dan IRI pada Jl. Ahmad Yani II (BTG-SMD)

2. Pada ruas Jl. Ahmad Yani 2 jalur kanan (BTG-SMD) disimpulkan memiliki kondisi perkerasan 94,12% dalam kondisi baik dan 5,88% dalam kondisi sedang menurut metode PCI. Menurut metode SDI 100% ruas jalan dalam kondisi sedang. Menurut metode IRI 11,76% dalam kondisi baik dan 88,24% dalam kondisi sedang.

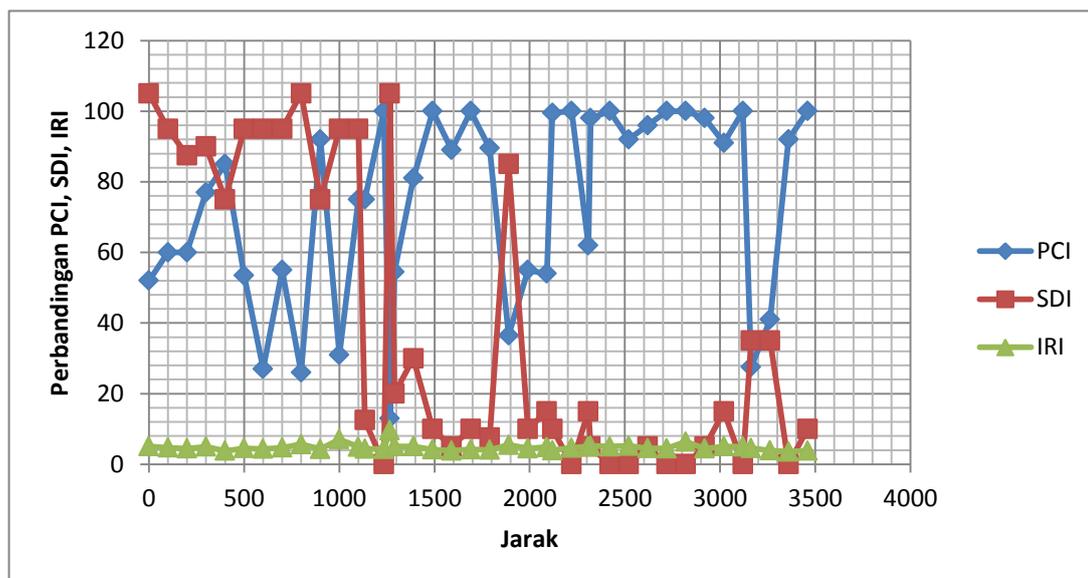
Gambar 6. Grafik nilai PCI, SDI, dan IRI pada Jl. DI Panjaitan (SMD-BTG)

3. Pada ruas Jl. DI Panjaitan jalur kiri (SMD-BTG) disimpulkan menurut metode PCI, kondisi perkerasan jalan 67,09% dalam kondisi baik, 17,91% dalam kondisi sedang, 14,29% dalam kondisi rusak ringan, dan 0,71% dalam kondisi rusak berat. Menurut metode SDI 64,03% dalam kondisi baik, 29,54% dalam kondisi sedang, 6,43% dalam kondisi rusak ringan. Menurut metode IRI, 15,34% dalam kondisi baik, 83,94% dalam kondisi sedang, 0,71% dalam kondisi rusak ringan.

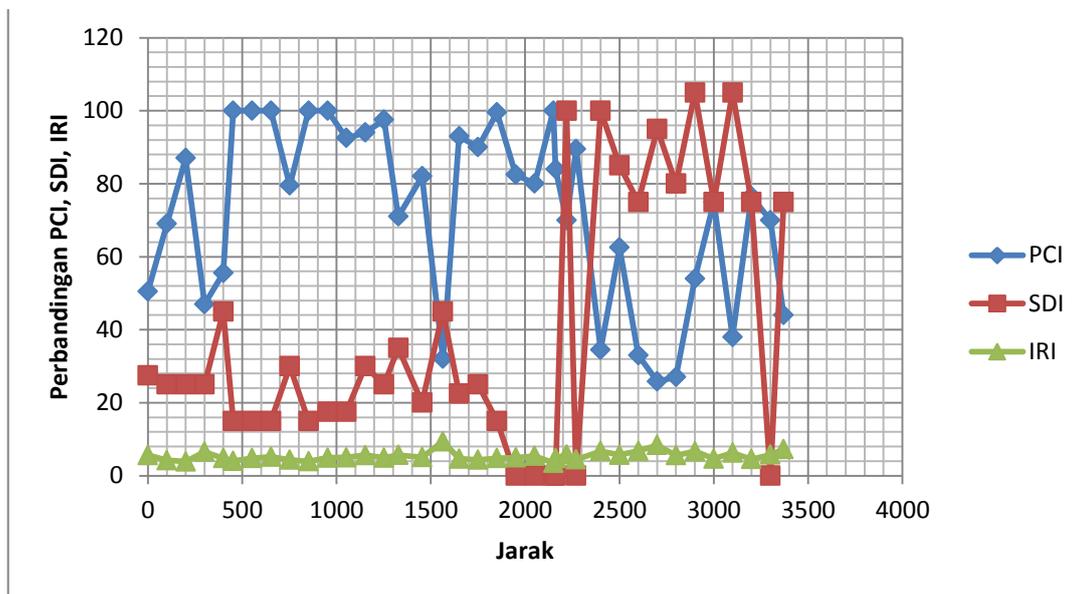
Gambar 7. Grafik nilai PCI, SDI, dan IRI pada Jl. DI Panjaitan (BTG-SMD)

4. Pada ruas Jl. DI Panjaitan jalur kanan (BTG-SMD) disimpulkan menurut metode PCI, kondisi perkerasan jalan 69,49% dalam kondisi baik, 13,77% dalam kondisi sedang, 13,89% dalam kondisi rusak ringan, dan 2,86% dalam kondisi rusak berat. Menurut metode SDI 69,14% dalam kondisi baik, 25,14% dalam kondisi sedang, 5,71% dalam kondisi rusak ringan. Menurut metode IRI, 6,06% dalam kondisi baik, 88,63% dalam kondisi sedang, 5,31% dalam kondisi rusak ringan.

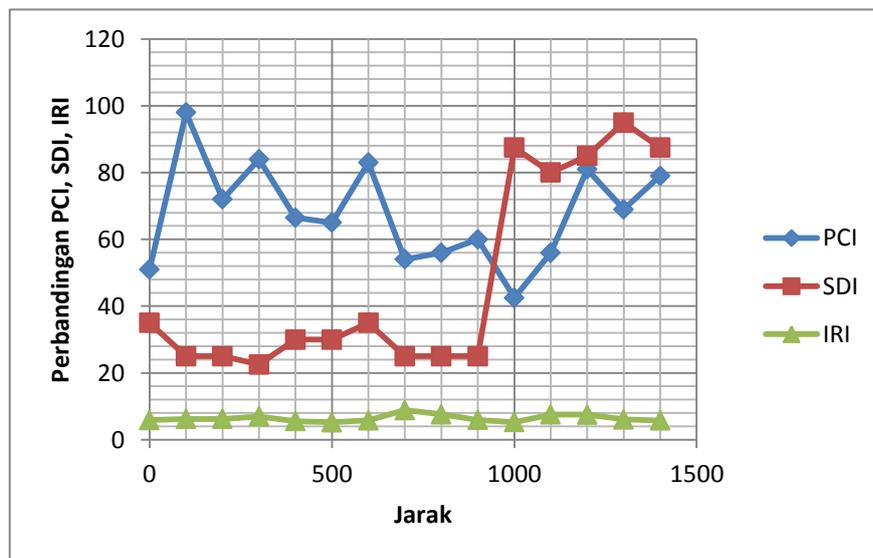
Gambar 8. Grafik nilai PCI, SDI, dan IRI pada Jl. Poros Samarinda – Bontang (STA 1+000 – STA 2+500)

5. Pada ruas jalan poros Samarinda – Bontang (STA 1+000 – STA 2+500) disimpulkan menurut metode PCI, kondisi perkerasan jalan 80% dalam kondisi baik dan 20% dalam kondisi sedang. Menurut metode SDI 66,67% dalam kondisi baik dan 26,67% dalam kondisi sedang. Menurut metode IRI, 93,33% dalam kondisi sedang, dan 6,67% dalam kondisi rusak ringan.

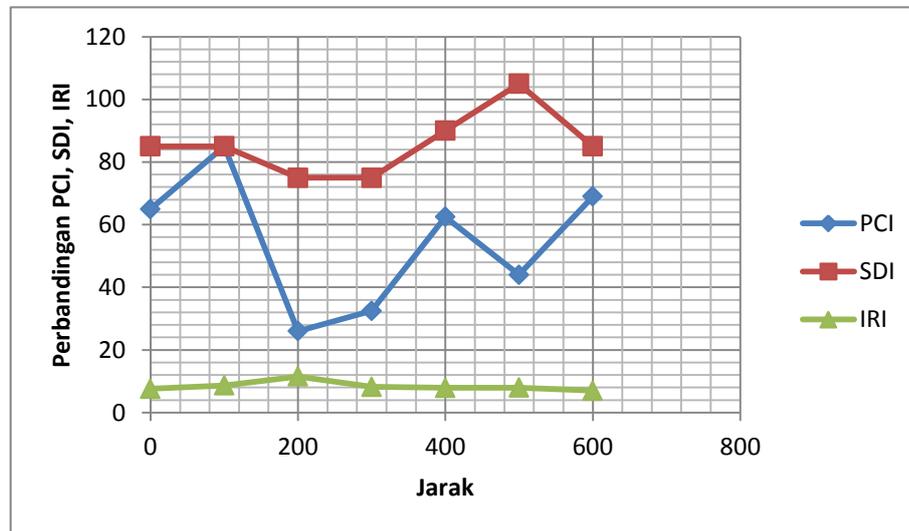
Gambar 9. Grafik nilai PCI, SDI, dan IRI pada Jl. Poros Samarinda – Bontang (STA 3+000 – STA 3+700)

6. Pada ruas jalan poros Samarinda – Bontang (STA 3+000 – STA 3+700) disimpulkan menurut metode PCI, kondisi perkerasan jalan 57,15% dalam kondisi baik, 14,29% dalam kondisi sedang, dan 28,57% dalam kondisi rusak ringan. Menurut metode SDI 85,71% dalam kondisi sedang dan 14,29% dalam kondisi rusak ringan. Menurut metode IRI, 57,14% dalam kondisi sedang dan 42,86% dalam kondisi rusak ringan.

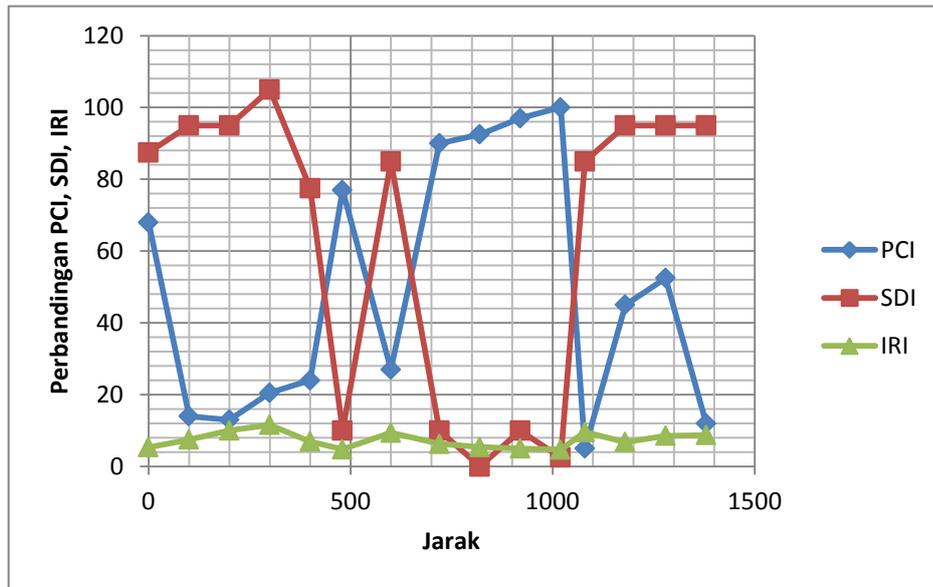
Gambar 10. Grafik nilai PCI, SDI, dan IRI pada Jl. Poros Samarinda – Bontang (STA 15+000 – STA 16+500)

7. Pada ruas jalan poros Samarinda – Bontang (STA 15+000 – STA 16+500) disimpulkan menurut metode PCI, kondisi perkerasan jalan 38,67% dalam kondisi baik, 13,33% dalam kondisi sedang, 8% dalam kondisi rusak ringan,

dan 40% dalam kondisi rusak berat. Menurut metode SDI 33,33% dalam kondisi baik, 58,67% dalam kondisi sedang, dan 8% dalam kondisi rusak ringan. Menurut metode IRI, 61,33% dalam kondisi sedang dan 38,67% dalam kondisi rusak ringan.

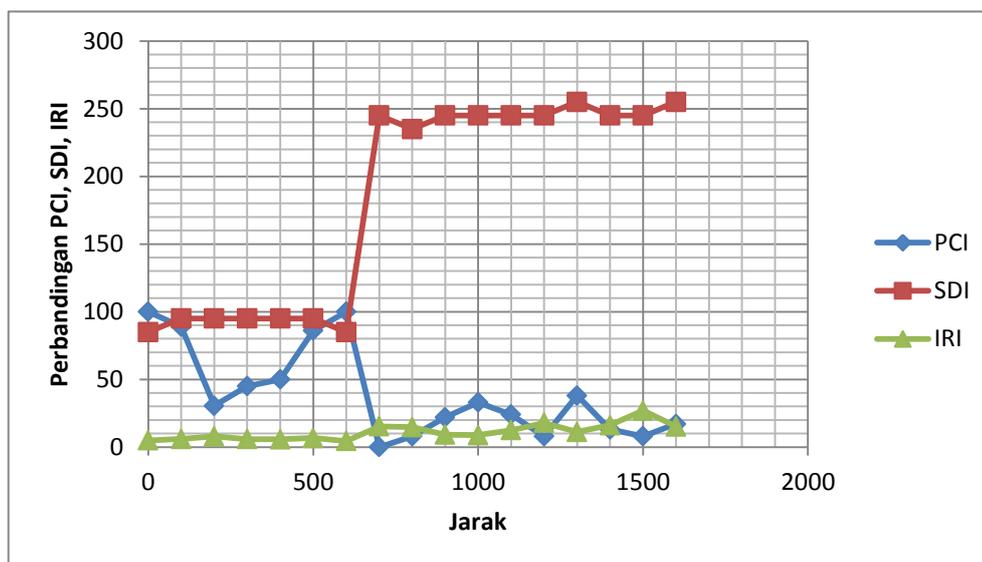
Gambar 11. Grafik nilai PCI, SDI, dan IRI pada Jl. Poros Samarinda – Bontang (STA 21+000 – STA 22+700)

Dari hasil grafik perbandingan nilai PCI dan SDI, saat grafik nilai PCI cenderung di bagian bawah (nilainya rendah) dan grafik nilai SDI cenderung di bagian atas (nilainya tinggi) namun kondisi yang dihasilkan masih tergolong serupa (rusak berat). Sehingga dapat disimpulkan jika nilai grafik PCI dan grafik SDI berbanding terbalik karena indeks nilai PCI semakin rendah nilainya semakin rusak kondisinya dan semakin tinggi nilainya semakin baik kondisinya. Sedangkan pada nilai SDI semakin rendah nilainya semakin baik kondisinya dan semakin tinggi nilainya semakin rusak kondisinya. Untuk penilaian kondisi dan jenis penanganan terdapat beberapa segmen yang berbeda dikarenakan hasil penilaian dari metode SDI yang hanya memperhitungkan jenis kerusakan retak, lubang, dan bekas roda. Sehingga hasil penilaian dari metode PCI lebih menghasilkan nilai yang sesuai dengan kondisi existing di lapangan dan menentukan jenis penanganan yang lebih tepat.

8. Pada ruas jalan poros Samarinda – Bontang (STA 21+000 – STA 22+700) disimpulkan menurut metode PCI, kondisi perkerasan jalan 23,53% dalam kondisi baik, 11,76% dalam kondisi sedang, 17,65% dalam kondisi rusak ringan, dan 47,06% dalam kondisi rusak berat. Menurut metode SDI 41,18% dalam kondisi sedang dan 58,82% dalam kondisi rusak berat. Menurut metode IRI, 41,18% dalam kondisi sedang dan 58,82% dalam kondisi rusak ringan.
