Analisa Kerusakan Hydraulic Control Valve Lift And Tilt Pada Unit Wheel Loader 950 Caterpillar

This study aims to analyze the damage to the Hydraulic Control Valve (HCV) in the Lift and Tilt system of the Caterpillar 950 Wheel Loader unit. Damage to this component can affect the performance of the hydraulic system, directly impacting the machine's productivity and efficiency. The methods used in this study include visual analysis, pressure measurements, and inspection of related components such as hoses, valves, and fluid distribution systems. The analysis results reveal several primary causes of damage, such as wear on seals, leakage in hydraulic pipes, and failure of the spool valve, which can disrupt the optimal flow of hydraulic fluid. This study provides recommendations for maintenance and replacement of certain components to ensure the hydraulic system operates efficiently and prevent further damage to the Wheel Loader unit.

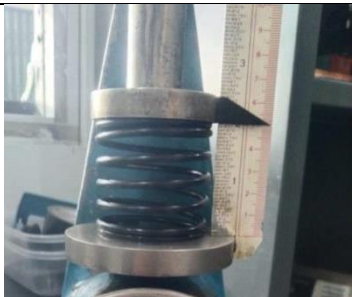
4J3555 Spring for tilt valve spool MEDIA NUMBER REG01266-01		
PENGUKURAN	SPEKIFIKASI	KETERANGAN

<i>Length under test force ... 2.00 in.(50.8 mm)</i>	Hasil pengukuran <i>Length under test force 2.00 in.(50.8 mm)</i> Ket : spec

<p><i>Test force</i> 29.8 ± 1.5 lb. (132.6 to 6.7 N)</p>	<p>Hasil pengukuran <i>Test force</i> 29.8 lb (132.6 n) Ket : spec</p>

<p><i>Free length after test</i> 4.71 in.(119.6 mm)</p>	<p>Hasil Pengukuran <i>Free length after test</i> 4.61in.(117 mm) Ket : spec</p>

<p><i>Outside diameter</i> 2.13 in.(54.1 mm)</p>	<p>Hasil pengukuran <i>Outside diameter</i> 2.13 in.(54.1 mm) Ket : spec</p>
