## **Analisis Kerusakan Transfer Transmission Trailer Truck Western Star 6900XD**

Kata Kunci : Trailer Truck, Western Star 6900XD, Transfer Transmission, Power Train.

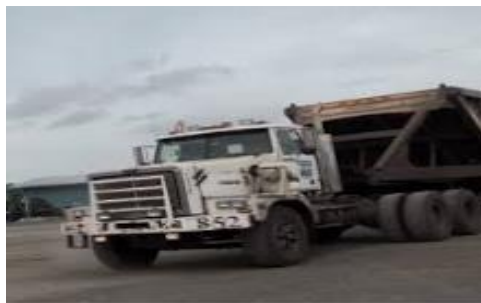
**Gambar 1.** Trailer Truck Western Star 6900XD  
Sumber : Dokumentasi Pribadi

Tipe : Cummins ISX15 6 Cylinder Inline

Tipe Manual : Eaton Fuller 10 – 18 Percepatan

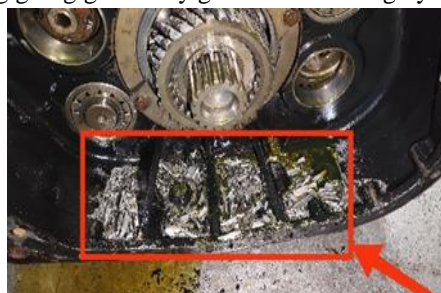
Pada hasil pengamatan setelah dilakukan proses inspeksi visual. Penulis menemukan bahwa pada *auxlary gear* mengalami *fracture ductile* pada gigi – gigi *auxlary gear* akibat kurangnya pelumasan

Gambar 3. fraktur pada *auxlary gear*

- a. Komponen dalam seperti *gear speed* yang saling bertemu tanpa adanya pelumasan mengalami keausan, sehingga menimbulkan gram yang terjadi keausan. Dan juga menimbulkan kerontokan pada *gigi gear*.
- b. Menimbulkan panas akibat gesekan *gear speed* yang saling bertemu. Sehingga dapat menimbulkan rekonstruksi pada *main shaft*.

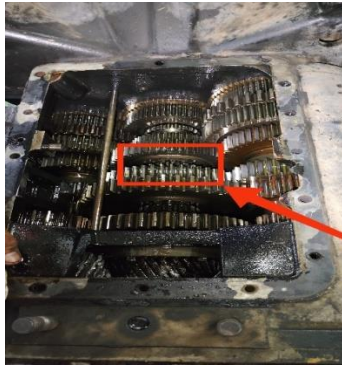
Rekonstruksi yang dimaksud adalah pergeseran o-ring pada main shaft dan terjadi perubahan bentuk pada key pengait akibat terjadinya panas yang menimbulkan pemuaian pada shaft, sehingga mengalami pembengkokkan.

**Gambar 4.** Rekonstruksi pada *main shaft*

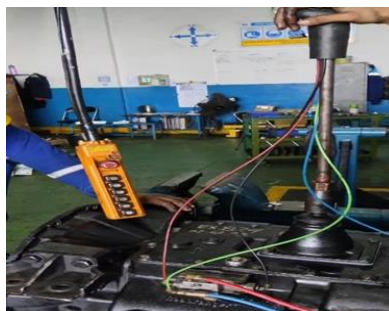
Setelah dilakukannya proses *disassembly* dan *assembly transfer transmission*, selanjutnya Langkah 8 yaitu *Follow – Up with Customer*, dengan cara dilakukan pengujian apakah komponen tersebut sudah layak untuk dipergunakan. Hal ini agar dapat meyakinkan pelanggan bahwa komponen siap dipergunakan. Proses pengujian ini dilakukan dengan cara memasang *roudranger lever* yang memiliki tiga selang dan dihubungkan ke *sleeve valve* pada *transfer transmission* dengan sumber tenaga nya angin dari *compressor*. [9][10]

**Gambar 5.** Pengujian *transfer transmission*
