Analisa Kerusakan Hydraulic Control Valve Lift And Tilt Pada Unit Wheel Loader 950 Caterpillar

This study aims to analyze the damage to the Hydraulic Control Valve (HCV) in the Lift and Tilt system of the Caterpillar 950 Wheel Loader unit. Damage to this component can affect the performance of the hydraulic system, directly impacting the machine's productivity and efficiency. The methods used in this study include visual analysis, pressure measurements, and inspection of related components such as hoses, valves, and fluid distribution systems. The analysis results reveal several primary causes of damage, such as wear on seals, leakage in hydraulic pipes, and failure of the spool valve, which can disrupt the optimal flow of hydraulic fluid. This study provides recommendations for maintenance and replacement of certain components to ensure the hydraulic system operates efficiently and prevent further damage to the Wheel Loader unit.

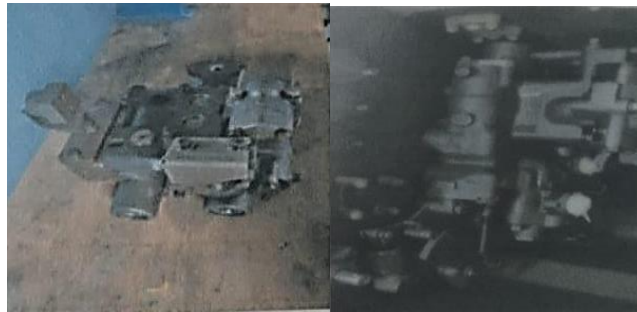
Gambar 1. Tampak terpotong Pembersih Udara
Sumber : Dokumentasi Pribadi

Proses *cleaning* dilakukan agar mempermudah proses *inspect* secara *visual* dan Pengukuran ulang sesuai *spesifikasi* oli atau tanah yang menempel di menggunakan solar dan kuas agar pada saat proses measuring dan mengaplikasikan cat baru lebih mudah
