## **Analisis Kebocoran *Lift Cylinder* Pada Unit *Track-Type Tractor D6GC Caterpillar***

*In the heavy equipment industry, dozers play a crucial role in supporting various projects, such as construction, forestry, and mining. To meet field demands, Caterpillar developed the Track-Type Tractor dozer, one of which is the D6GC model, widely used in large-scale projects. This research uses a case study method with a descriptive qualitative approach to describe and explain the damage based on field findings. The focus is to identify the cause of leakage in the Lift Cylinder of the Caterpillar D6GC Track-Type Tractor unit, analyze its impact, and evaluate the repair process. The analysis is supported by the Applied Failure Analysis (AFA) method systematically, from problem identification to post-repair evaluation. Inspection results of the U-Cup Seal revealed damage consistent with a material defect classification. There was local deformation and wear in areas that should not have experienced friction, indicating that the seal material was unable to maintain its shape and elasticity under the operating pressure of the hydraulic system. The Lift Cylinder leakage was caused by damage to

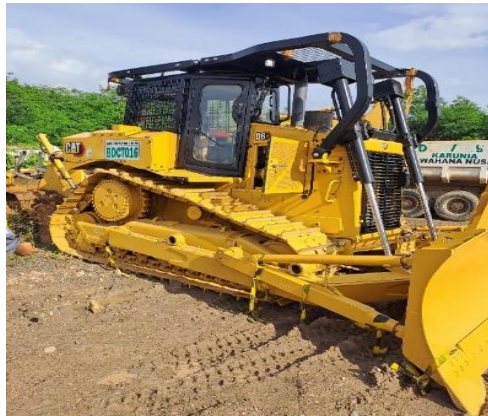
**Gambar 1.** Trailer Truck Western Star 6900XD  
Sumber : Dokumentasi Pribadi

Berikut ini adalah spesifikasi teknis utama dari unit Track-Type Tractor D6GC Caterpillar yang menjadi objek penelitian:

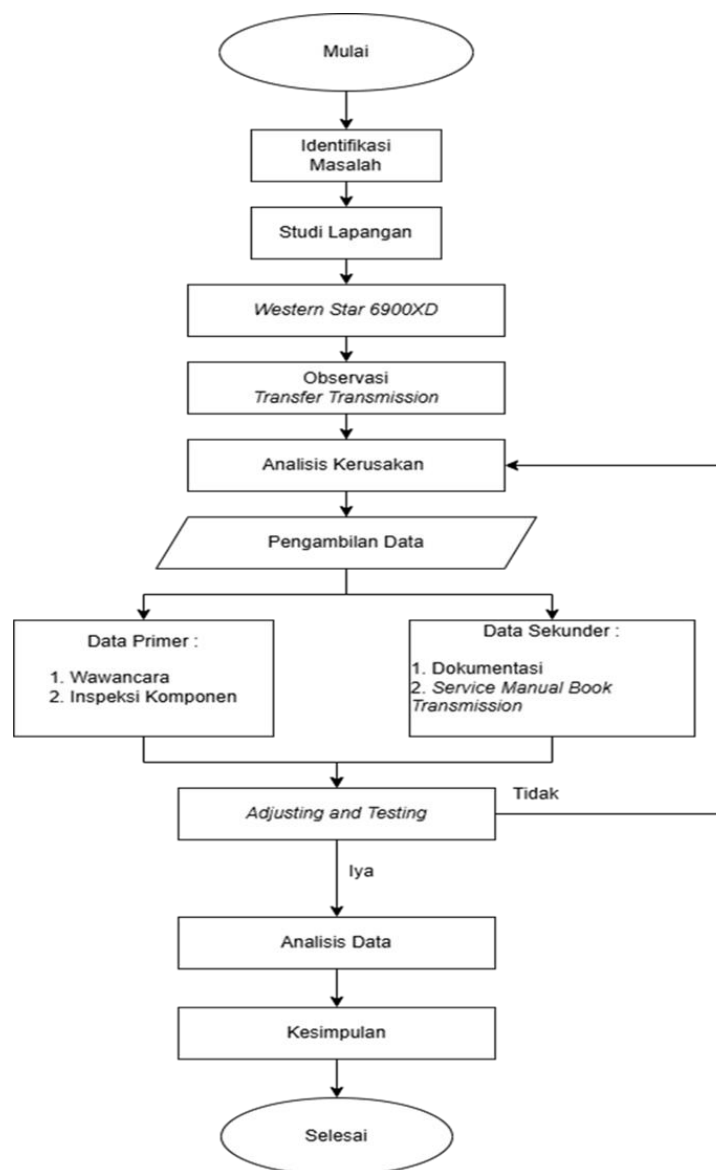
**Diagram Alir Penelitian**

**Gambar 2.** Diagram Alir Penelitian  
**Sumber :** Dokumen Pribadi
